Gefahrstofffreisetzungen bei Schimmelpilzsanierungen – Herausforderungen durch die neue Gefahrstoffverordnung

Hazardous Substance Releases during Mould Remediation – Challenges posed by the New Hazardous Substances Regulation

Nicole Richardson

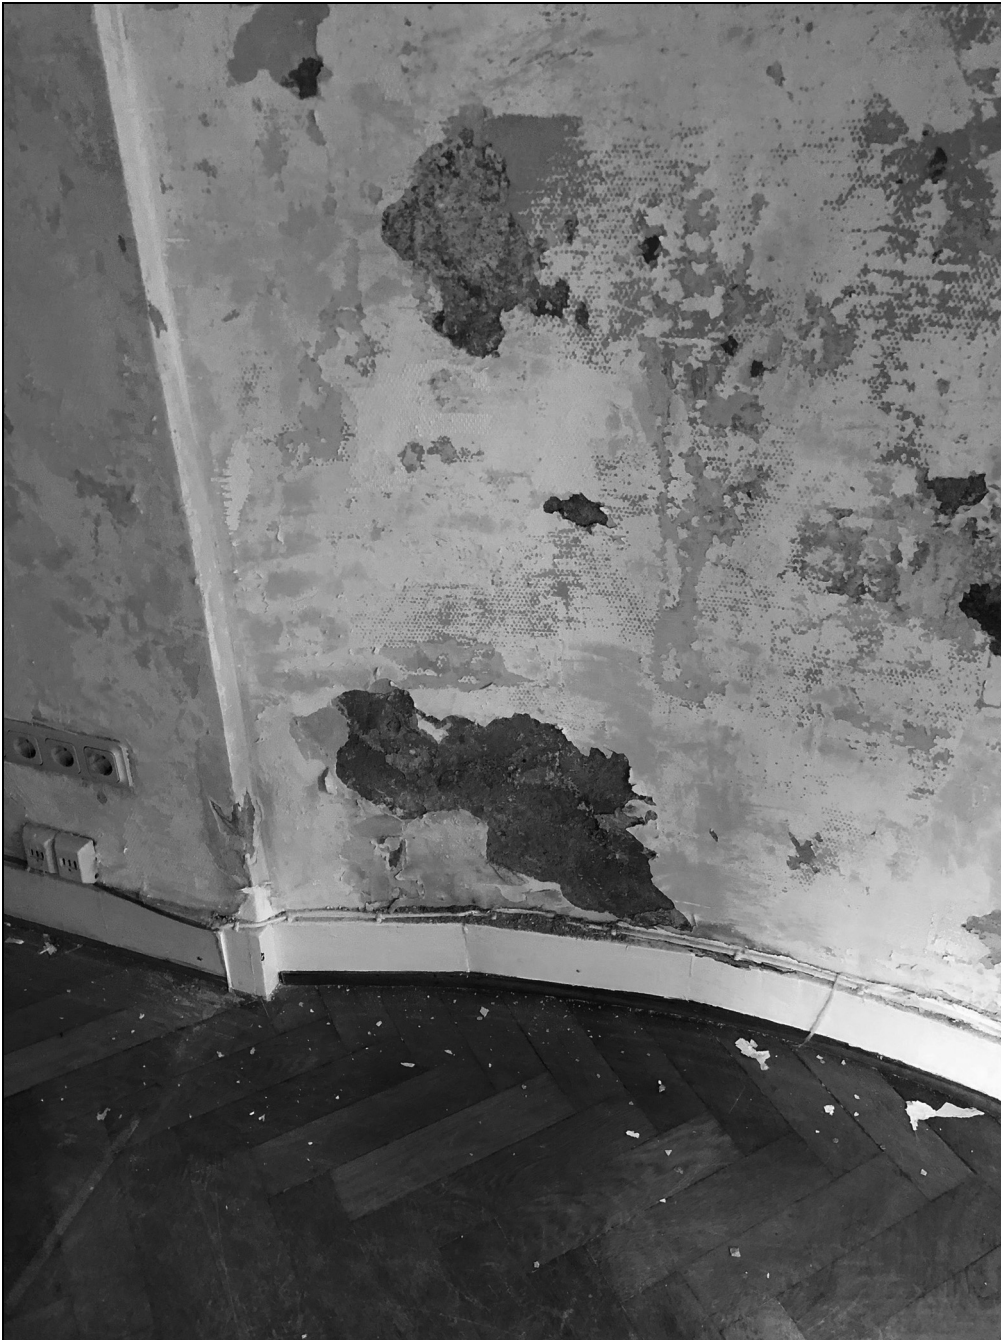
In einer alten Villa aus dem Jahr 1920, die im Laufe der Jahrzehnte mehrfach umgebaut und mittlerweile als Bürogebäude genutzt wird, sollte eine Büroeinheit renoviert und vermietet werden. Im Zuge der vorbereitenden Maßnahmen wurden die vorhandenen Gipskarton-Vorsatzschalen entfernt. Dahinter zeigten sich massive Feuchteschäden mit abgelösten Putzschichten. Es war erforderlich, den Altputz vollständig zu entfernen.

Der ausführende Betrieb begann ohne vorherige Gefahrstofferkundung mit den Rückbauarbeiten durch Stemmen und mechanisches Abtragen des Putzes. Noch während der Arbeiten stellte die zukünftige Mieterin die Frage, ob eine Asbestprüfung erfolgt sei. Dies führte zum sofortigen Baustopp und zur nachträglichen Beauftragung einer orientierenden Gefahrstoffuntersuchung.

Die beauftragte Laboranalyse wies Asbest im Putz und in den Spachtelmassen nach. Eine ergänzende Staubprobe bestätigte, dass Asbest in den angrenzenden Räumen nachweisbar war. Die Rückbauarbeiten waren zuvor ohne Atemschutz oder Schutzkleidung durchgeführt worden. Damit waren die beteiligten Handwerker unmittelbar einer potenziellen Asbestfaserbelastung ausgesetzt.

Abb. 1: Feuchteschaden hinter Leichtbauverkleidung mit asbesthaltigem Spachtel

Der Baustopp führte zu einer vierwöchigen Verzögerung. Alle weiteren Arbeiten mussten nach TRGS 519 [4] unter Vollschutz erfolgen, einschließlich Abschottung, Unterdruckhaltung und Personalschleuse. Der angefallene Bauschutt war als gefährlicher Abfall zu entsorgen. Zusätzlich wurden in angrenzenden Büroeinheiten Raumluftmessungen auf Asbest durchgeführt, um eine Gefährdung Dritter auszuschließen.

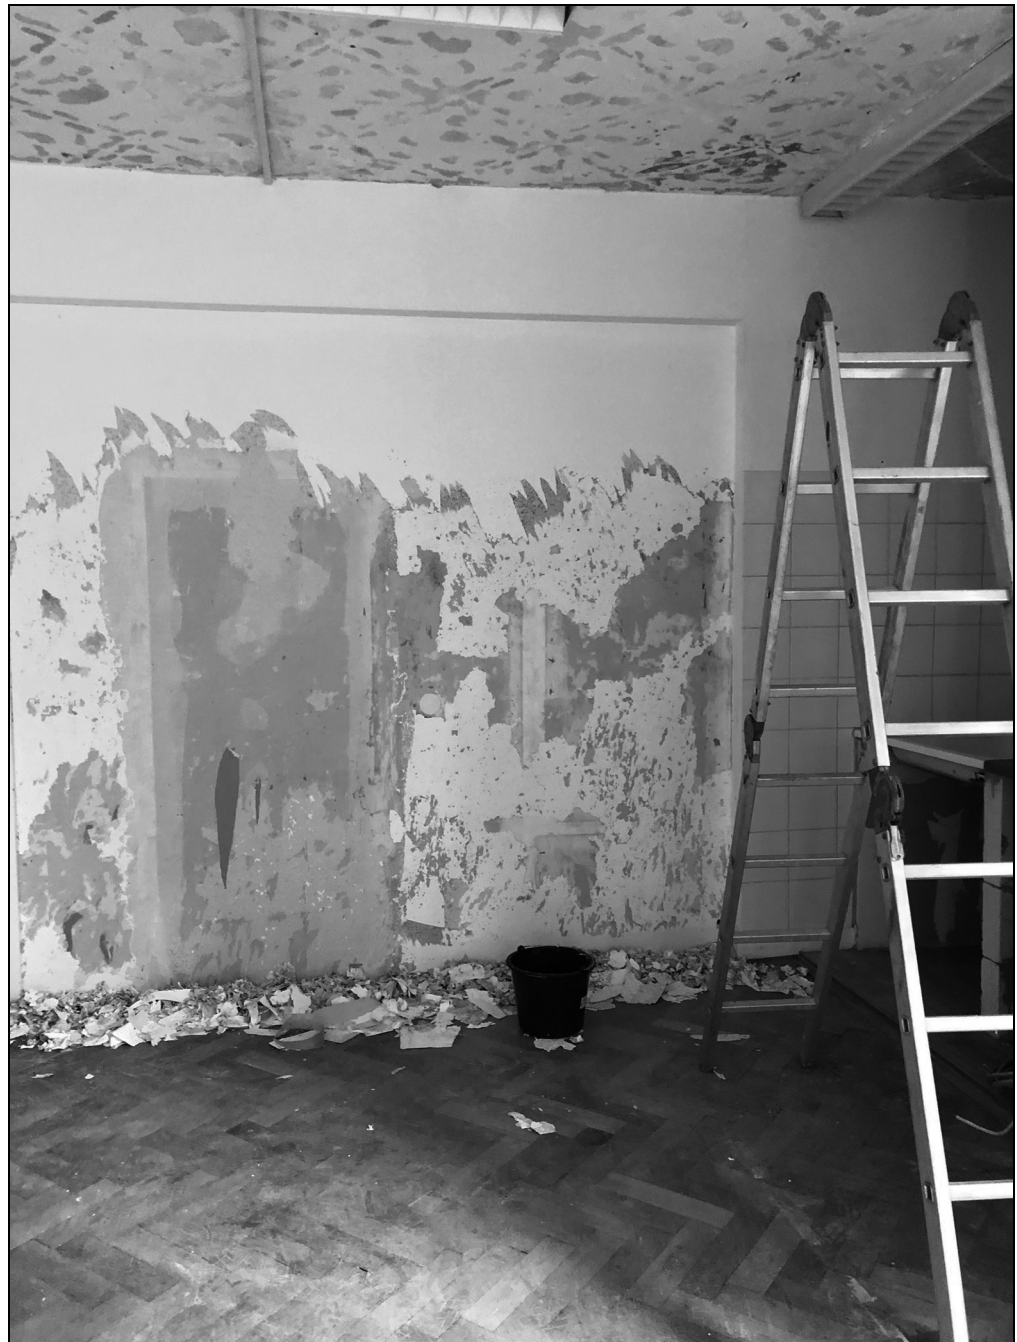
Abb. 2: Leichtbauverkleidung, dahinter massive Wand mit Feuchteschaden und Asbest
